教育版レゴ マインドストーム EV3

超音波センサー 新旧ハードウェア性能比較検証

～ TOPPERS編～

検証内容

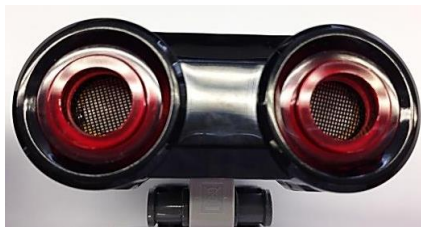
[旧センサー]

超音波受発信部のメッシュ素材に相違が見られました。
